Sanácia predpolia razeného banského diela (oblasť stropu) v podmienkach bane Nováky, o.z.

A forefront correction of the driving work ceiling area in the Novaky mine conditions

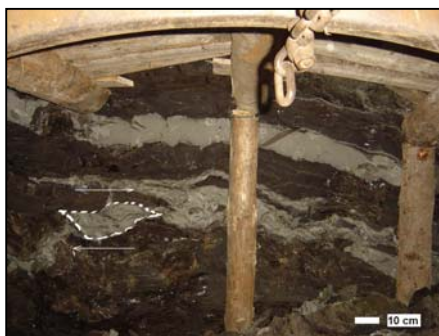
Foto 1. Čelba banského diela 108 171-15 Baňa Nováky, o.z. (na fotodokumentácii vidieť, že svetlý íl nadobúda charakter duktilných dutín).
Photo 1. Face of the mining working 108 171-15 Baňa Nováky, o.z. (see the light clay getting a character of ductil alarm clock).

Pôsobenie maximálneho subvertikálneho a minimálneho subhorizontálneho napätia v uhoľnom sloji sa prejavuje vznikom separovaných budín ílových hornín v sigmoidálnom tvare. Vytiahnuté polohy-rohy indukujú smer tektonického transportu (foto 1), a poukazujú na silnejšiu progresívnu deformáciu a rotáciu elipsoidu konečnej deformácie pri nekoaxiálnom jednoduchom strihu (Hanmer a Paschier, 1991). Deformácia pri vysokých hodnotách strižného napätia môže vytvárať budiny (foto1), často separované a ich rohy dostávajú duktilný tvar (Goldstein, 1988).

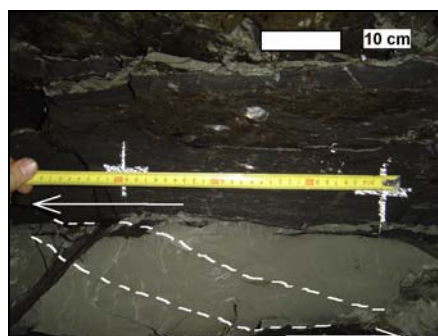
Foto 2. Čelba banského diela 108 171-15 Baňa Nováky, o.z. (na fotodokumentácii vidieť subhorizontálny - plastický posun, segmentáciu pôvodnej vrstvy a nadobúdanie sigmoidálnej deformácie).
Photo 2. Face of the mining works 108 171-15 Baňa Nováky, o.z. (see the subhorizontal plastic displacement, segmentation of the original layer and the acquirement of a deformation sigmoidal deformation).

Počas procesu razenia bol zistený subhorizontálny, plastický posun ílových hornín, segmentácia pôvodnej vrstvy a podmienky sigmoidálnej deformácie (foto 2).

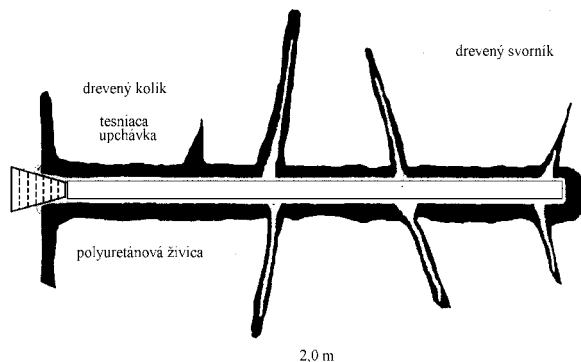
Obr. 1. Detail vrtu - injektáž PUR ampulami.

oboch zložiek v PUR ampulách. Pri porušení obalov ampúl a následnom premiešaní zložiek začne vytvorená zmes pôsobením CO₂ zväčšovať svoj objem. Pri dobre utesnenom ústí vývrtu (ílová upchávka a tesniaci kolík) zmes vnikne do puklín v masíve a spôsobí jeho zlepenie - stabilizáciu (obr. 1).

Najskôr sa vyvrtá vrt priemeru 40 mm a dĺžky 2,0 m - tieto parametre sú v súlade s geológiou prostredia, a so zabezpečením prekrytia vrstiev. Vítanie pomocou vzduchovej vrtáčky PVN 42 B s použitím vzduchového vrtáku je vhodné voľbou pre zabezpečenie symetrickosti vrtu oproti šnekovému vrtáku. Drvina je vynášaná stlačeným vzduchom. Potom ampule v počte 1 - 2 ks na 1 bežný meter vrtu sú jednotlivito zavedené drevenou tyčou (nabijakom) do vrtu, kam je následne rotačným pohybom zasunutý drevený svorník. Po dosiahnutí dna vrtu musí rotácia trvať ešte 30 sekúnd pre zaistenie dokonalého premiešania

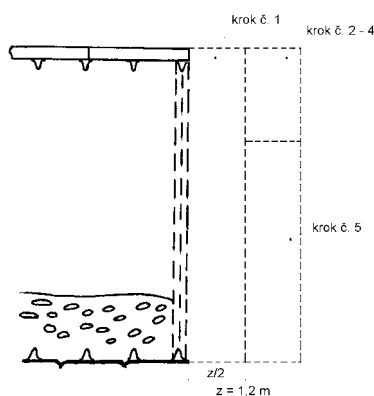
Obr. 2. Bokorys rozpojovania čelby.

Počas postupu čelby bol zistený vylepšujúci stav stability stropnej časti. Prekážku pre injektáž však predstavovali ílové horniny, ktoré boli orientované v hornej časti pravej strany (orientácia - v smere razenia). V podobných miestach nebolo možné uzatvoriť vejár vrtov. Tento nepriaznivý vplyv sa riešil technológiou rozpojovania (obr. 2).

Objektom spevňovania bolo predpolie razeného banského diela 108 171-15, konkrétne strop a oblasť diskontinuit v 8. ťažobnom úseku. Spolu v období od 29. 05. 2005 do 10. 06. 2005 sa injektovalo 30 m chodby. Od začatia samotného razenia sa zistila slabá súdržnosť stropu a vznikali nadvýlomy. Spočiatku bolo razenie náročné na pracnosť a realizované tunelárskym spôsobom. Berúc do úvahy razenie v málo pevných horninách, vývoj napäťovo - deformačného procesu chodby v súčinnosti s pôsobením gravitačnej sily ovplyvnili technológiu spevňovania. Na to aby sa zabezpečila "nosníková teória" v tomto prípade, bolo nevyhnutné pri spevňovaní primárne už narušeného prepolia, t.j. 5-6 m realizovať injektovanie masívu oblasti výlomu zaisteného tunelárskym spôsobom.

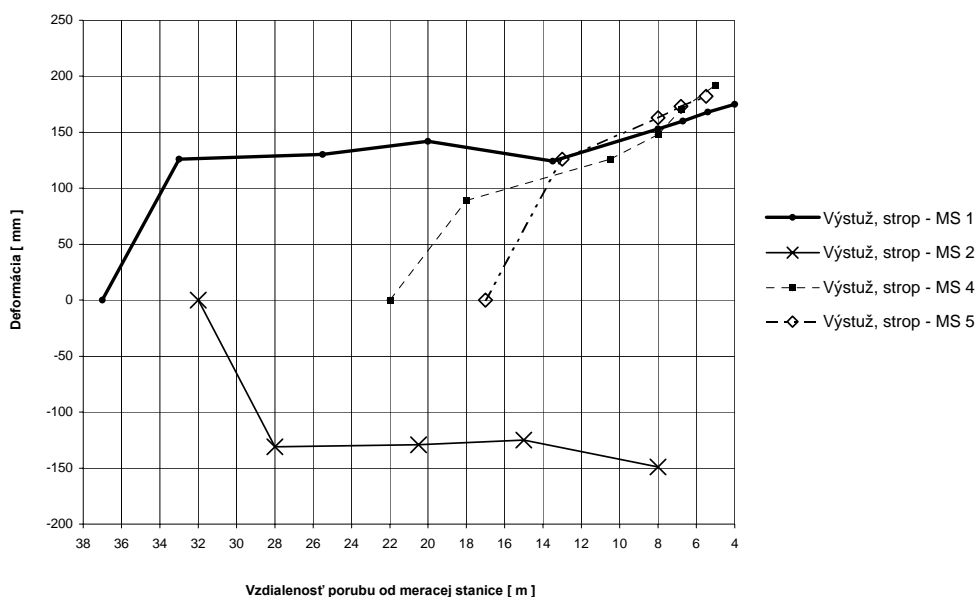
Graf 1. Chodba 108 171-15 (MS 1, MS 2, MS 3, MS 4) - priebeh deformácie stropu výstuže.

I napriek tejto snahe, v dôsledku dobývania vplyv II. deformačnej fázy nenastal u meracej stanice č 4, 5 (graf 1), a vplyv III. deformačnej fázy bol skoro rovnaký na pozorované úseky A, B. Úsek A bol zaťažovaný tlakom vyvolaným rozvinutým stenovým porubom, ako aj úsek B. Tomuto nasvedčuje aj nástup III. deformačnej fázy v jednotlivých úsekoch. Prejavy III. deformačnej fázy v úseku A začínali pri priblížení stenového porubu na vzdialenosť v priemere 14 m od MS, v úseku B to bolo v priemere 15 m.
