Problematika průniku plynu do těžebních a úvodních pažnicových kolon plynových sond a sond PZP

Zdeněk Fifka¹, Marián Zákopčan, Peter Kozár a Peter Sovius

Problems of Gas Pressure Build-up in Casing String of UGS and Gas Wells

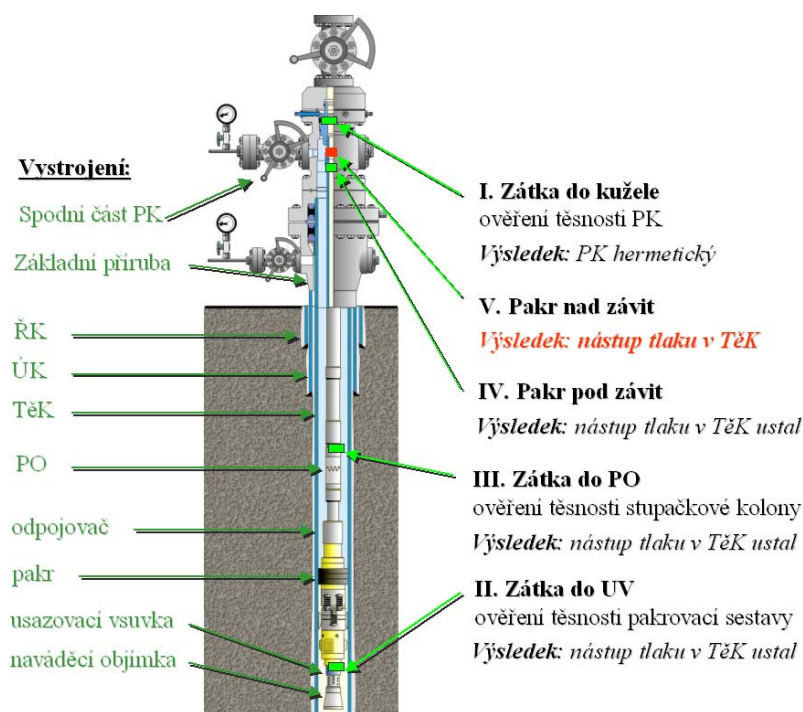
Obr. 1. Zjišťování místa netěsnosti – sonda 1.
Fig. 1. Detection of Untightness Point - Well 1.

- Analýzou vzorků plynu ze stupaček a z mezikruží se získala důležitá informace. Složení plynu bylo stejné a to byla v té špatné situaci dobrá zpráva. Znamenalo to, že místo netěsnosti je ve vystrojení sondy, ať už ve stupačkách, nebo v prvcích podzemního vystrojení sondy.

- Vložením těsnicí zátky do závěsu stupaček v produkčním kříži (PK) se ověřilo, že k přetoku plynu ze stupaček do mezikruží nedochází netěsnostmi v PK přes závěs stupaček.

- WLG (Wire-Line Group – osádka výzkumu sond) vložil zátku do „XN“ profilu usazovací vsuvky pod pakrem. Po odpuštění plynu ze stupaček tlak v mezikruží přestal nastupovat. Tím bylo opět potvrzeno, že inkriminované místo je v koloně stupaček nebo ve vystrojení sondy.

- WLG vložil zátku do „X“ profilu proplachovací objímky SSD (nad pakrem). Po odpuštění plynu ze stupaček tlak v mezikruží nezačal nastupovat. Tím byla vyloučena možnost netěsnosti prvků podzemního vystrojení. Místo netěsnosti se nacházelo v intervalu poslední stupačky nad SSD a závitového spojení pod závěsem stupaček v PK.

- Ze zkušeností bylo známo, že místo netěsnosti může být v závitovém spoji v přechodu mezi první stupačkou a přechodem těsně pod závěsem stupaček. O tomto spoji nebyl záznam krouticího momentu dotažení stupačky. V té době bylo totiž k dispozici šroubovací zařízení, které dotažení tohoto místa neumožňovalo a tento spoj musel být dotažen ručně.

- Usadil se proto pakr do stupaček pod toto místo a tlak v mezikruží přestal nastupovat.
- Následně se usadil pakr nad toto místo a tlak v mezikruží začal nastupovat. To byla opět dobrá zpráva. Tím bylo potvrzeno, že místo netěsnosti je v závitovém spoji první stupačky a odstranění závady nebude vyžadovat soupravu pro podzemní opravu sondy (POS). Tím byly ukončeny operace I. etapy.

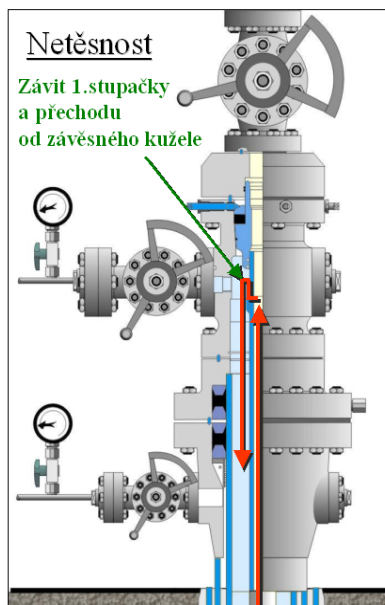
Obr. 2. Výsledek testování a řešení problému – sonda 1.
Fig. 2. Test Result and Problem Solving - Well 1.

- Po vytažení zátek tlak v TĚK již dále nenastupoval
- Závada byla úspěšně odstraněna bez použití soupravy POS

- WLG vložil zátku do „XN“ profilu usazovací vsuvky pod pakrem. Odpustil se plyn ze stupaček.
- WLG vložil druhou zátku do „X“ profilu odpojovače stupaček (nad pakrem).
- Pomocí jeřábu se demontovala vrchní část PK, stupačková kolona se rozpojila v odpojovači stupaček a pozvedla asi o 1 m.
- Inkriminovaný závitový spoj se dotáhl ručně asi o 1/4 otáčky a vše se pak vrátilo do původního stavu. Po vytažení zátek již tlak v mezikruží těžební a úvodní kolony nenastupoval, závada byla odstraněna (obr. 2).

- I. Zátka vložená do odpojovače stupáčků
- II. Zátka vložená do PO
- III. Demontáž vrchní části produkčního kříže
- IV. Rozpojení stupáčkové kolony v odpojovači
- V. Pozdvižení stupáčkové kolony jeřábem
- VI. Dotažení inkriminovaného spoje o čtvrt otáčky
- VII. Zkompletování do původního stavu

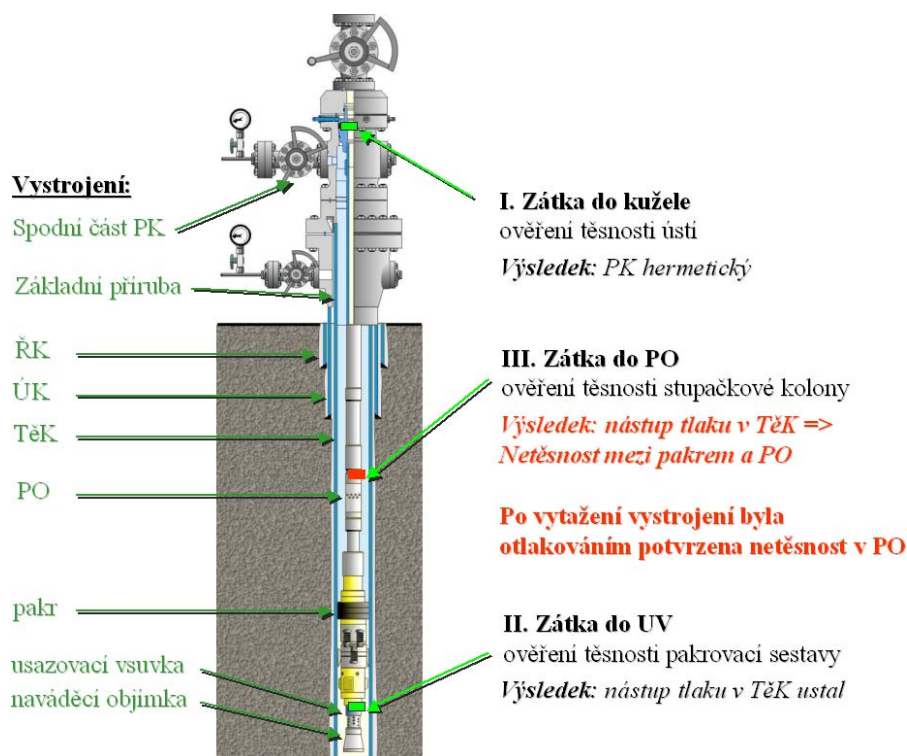
Obr. 3. Zjišťování místa netěsnosti – sonda 2.
Fig. 3. Detection of Untightness Point - Well 2.

I. Zátka do kužele
ověření těsnosti ústí
Výsledek: PK hermetický

III. Zátka do PO
ověření těsnosti stupáčkové kolony
Výsledek: nástup tlaku v TĚK =>
Netěsnost mezi pakrem a PO

Po vytažení vystrojení byla
otlakováním potvrzena netěsnost v PO

II. Zátka do UV
ověření těsnosti pakrovací sestavy
Výsledek: nástup tlaku v TĚK ustal

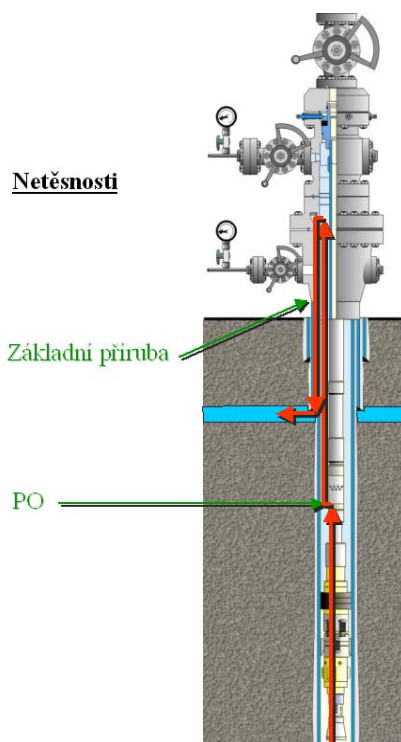
Obr. 4. Výsledek testování a řešení problému – sonda 2
Fig. 4. Test Result and Problem Solving - Well 2.

Důvod průniku z těžební do úvodní kolony byla netěsnost závitového spoje mezi těžební kolonou a redukční přírubou, do které byla pažnice vešroubována. Byla to konstrukce velmi zastaralá a nám se netěsnost svárem ani po opakovaném pokusu nepodařilo odstranit. Proto se muselo přistoupit

- I. Vytažení původního vstrojení a potvrzení netěsnosti v PO
- II. EKM:
 - AC – zjištěna špatná cementace TèK
 - AT – narušení pažnic neprokázáno
 - NNK – druhotné sycení plynem zjištěno pouze pod patou ÚK (zapažnicový přetok vyloučen)
- III. Preventr-test – zjištěna netěsnost ústí, v závitovém spoji mezi TèK a redukční přírubou
- IV. Rozhodnutí o kompletní rekonstrukci ústí
- V. Zapouštění vstrojení s novými těsnicími prvky podzemního vstrojení
- VI. Ověření hermetičnosti pomocí zátek

ke kompletní opravě pažnicového ústí. Řešení problému na této sondě (obr. 4) si sice vyžádalo použití soupravy POS, ale závadu se podařilo úspěšně odstranit a sonda je již opět schopná provozu.

• Závada byla úspěšně odstraněna soupravou POS

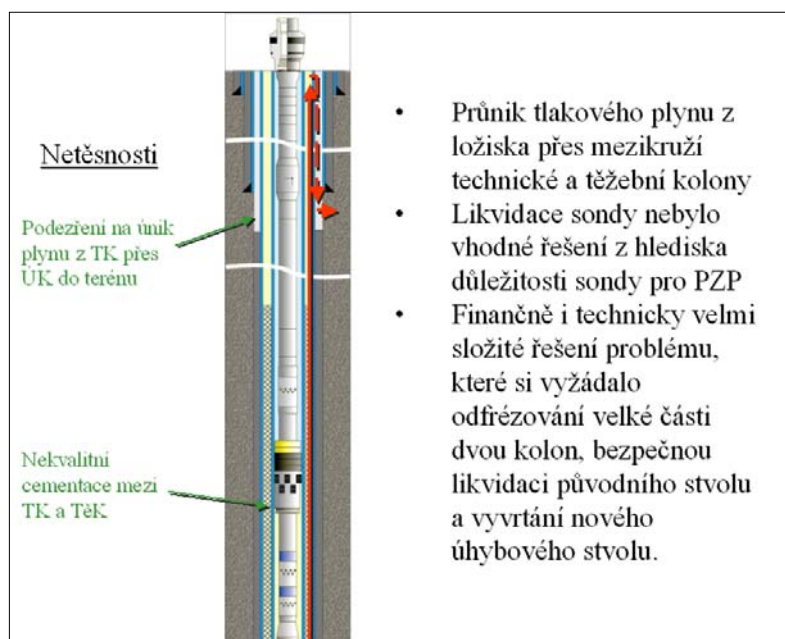
Obr. 5. Průnik plynu přes cementový kámen – sonda 3.
Fig. 5. Gas Leaks from Protective Casing String through Surface Casing String into Terrain.

Je však nutno konstatovat, že naše firma má již zkušenost i s třetí možností netěsnosti. Na jedné sondě PZP (sonda 3) bylo opět vylučovací metodou zjištěno, že netěsnost se nenachází ani ve stupačkové koloně, ani ve vstrojení sondy a ani v produkčním kříží. To byla v té špatné situaci ta nejhorší zpráva. Průnik plynu do úvodní kolony byl kolem pažnic těžební kolony, přes cementový kámen za těžební kolonou (případ netěsnosti této sondy je znázorněný na obr. 5). Oprava sondy si v tomto případě vyžádala náklady nad milion EUR.

- Průnik tlakového plynu z ložiska přes mezikruží technické a těžební kolony
- Likvidace sondy nebylo vhodné řešení z hlediska důležitosti sondy pro PZP
- Finančně i technicky velmi složité řešení problému, které si vyžádalo odfrézování velké části dvou kolon, bezpečnou likvidaci původního stvolu a vyvrtání nového úhybového stvolu.
