Zhodnotenie stavu podzemných kolektorov vybudovaných vo vnútri technologických areálov podzemných zásobníkov

Assessment of condition of underground collector lines situated inside the technological complexes of underground storage facilities

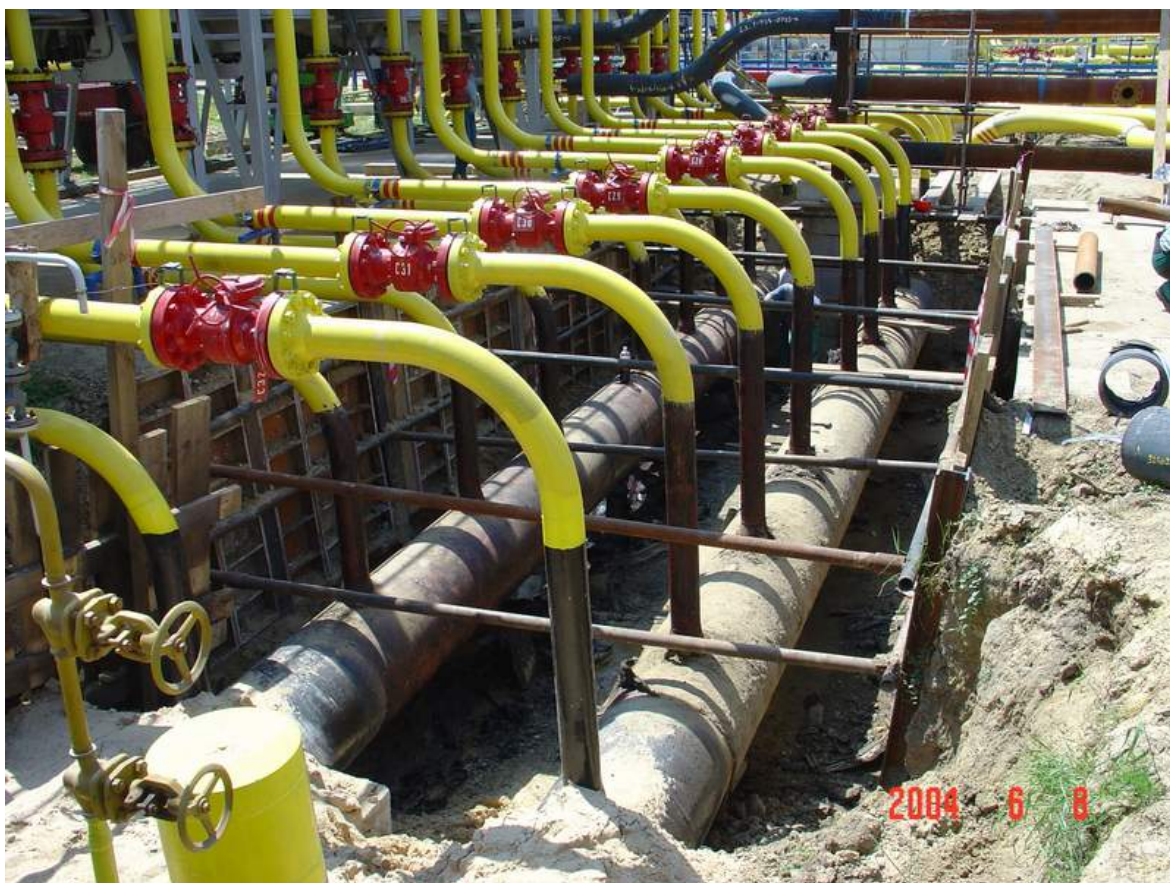
Obr. 1. Pohľad na výkopy kolektorov K 102, K 103

Fig. 1. Excavation of trench of collectors K 102, K 103

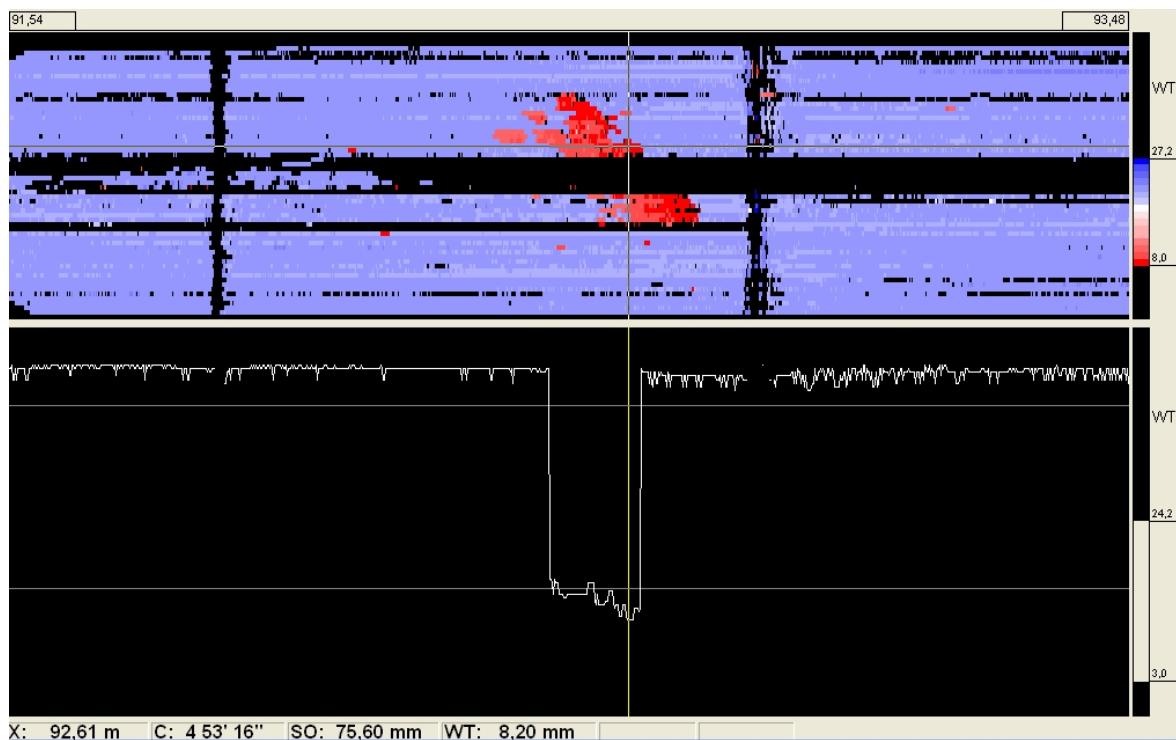
Obr. 3. Digitálny záznam z diagnostiky kolektora K 100 zariadením PIT

Fig. 3. Digital record from the diagnostics of the K 100 collector line by the PIT device

Legenda: Červená farba v hornej časti obrázku zachytáva laminácie v základnom materiáli telesa kolektora, ktorého hodnotený úsek je vyrobený ako prstenec zo skruženého plechu. Z obrázku je vidieť, že porucha začína v dĺžke 92,37 m a po obvode je v uhle hodinových ručičiek od 2 hod 27 min do 8 hod 16 min – dĺžka je 368 mm a šírka 1165 mm.

Explanation: The red color in the top part of the picture shows laminations in the basic material of the body whose evaluated section is manufactured as a ring from the bent sheet metal. The picture shows that the defect begins in the length of 92.37 m; at the perimeter it is located at the clock hands' angle from 2:27 o'clock to 8:16 o'clock – the length and width is 1,165 mm and 368 mm respectively.

V mieste najväčšej dislokácie chýb materiálu potrubia kolektorov sme z pohľadu zachovania štandardu dlhodobej prevádzkovej bezpečnosti prekryli túto lokalitu pozdĺžne zvarovými delenými objímkami.
