Účinky dobývacích prací na pozemní komunikace v Ostravsko-karvinském revíru

Influence of the mining works on the roads in Ostrava-Karviná's distrikt

The paper deals with problems of monitoring of technical conditions of the roads on the undermining area.

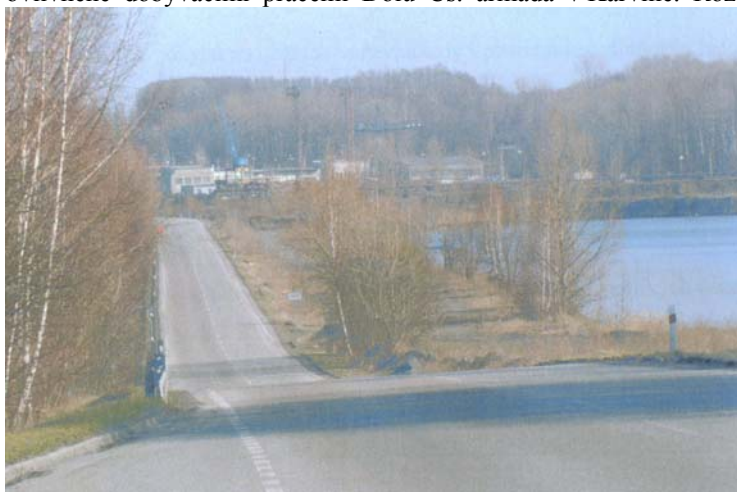
Obr. 1. Fotodokumentace komunikace.
Fig. 1. Photo documentation of the road.

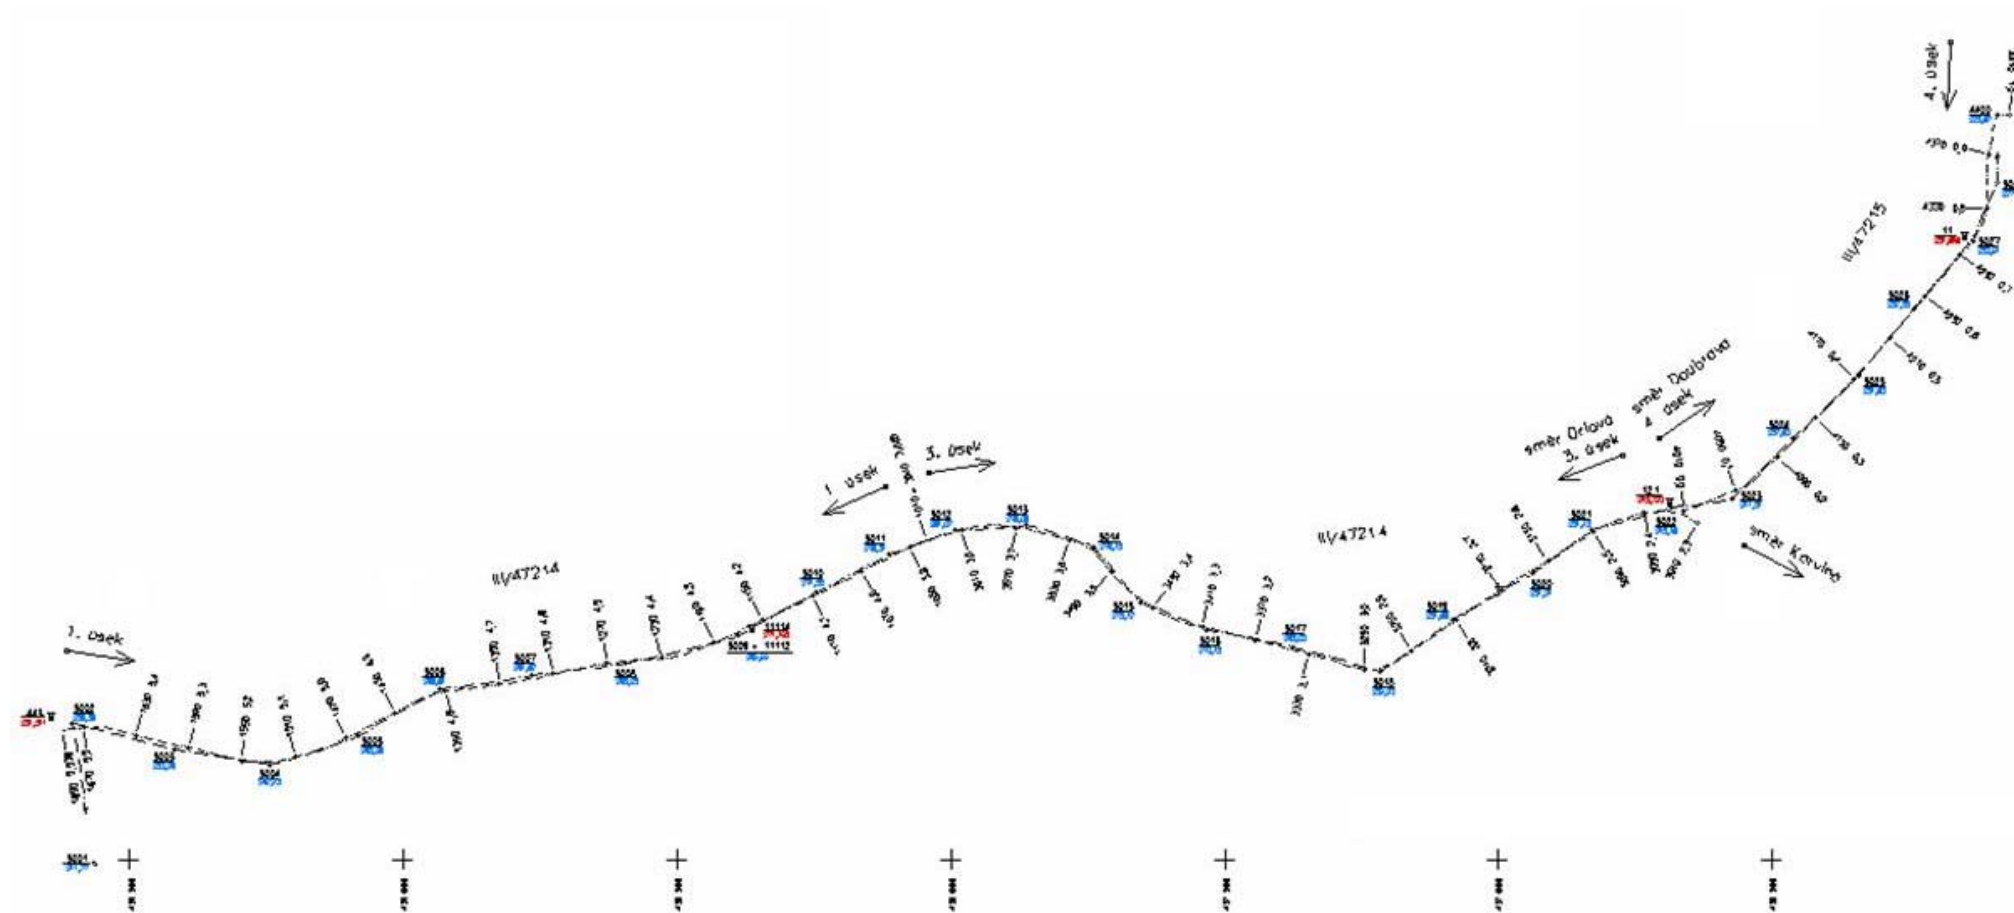
Obr. 2. Schéma pozorovací stanice.
Fig. 2. Scheme of the observation station.

Prvotní stabilizace bodů uvedené pozorovací stanice byla provedena v roce 2003. Tvoří ji celkem 519 bodů. V ose silničního tělesa bylo rozmístěno 173 bodů, ostatní měřické značky se stabilizují dočasně. Všechny body vytvářejí systém trojic s délkovým rozestupem 25 m. Schéma značení a rozmístění bodů je zřejmé z obr. 2. a obr. 3.

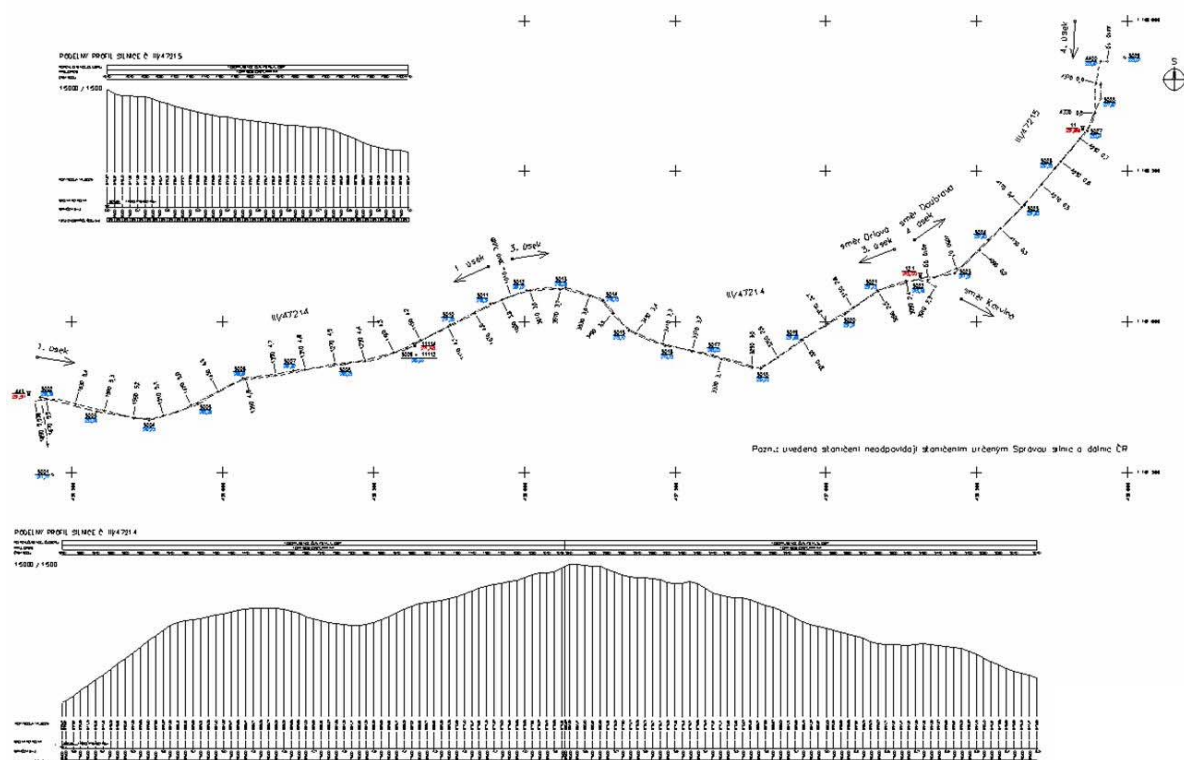
Výšková měření započala v roce 2003, měření vodorovných posunů se uskutečňují od roku 2005. Maximální hodnoty poklesů byly zjištěny na bodě 131.0 a činí 1341 mm s maximem v období od srpna 2003 do června 2004, kdy pokles dosáhl hodnoty 1134 mm.

Výškový průběh (niveleta) pozorovací stanice je zřejmý z obr. 5.

Obr. 5. Podélné profily sledovaných silnic.

Fig. 5. Longitudinal profiles of the observed roads.

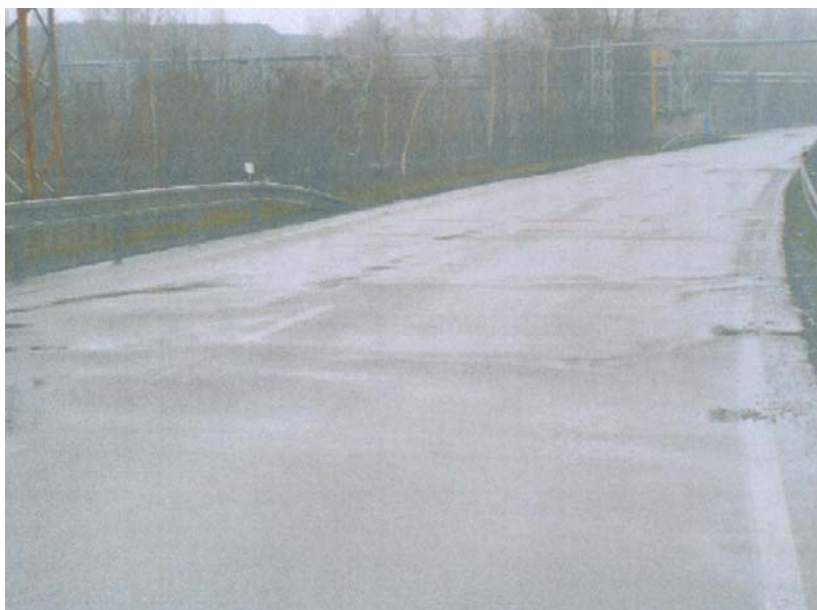
Vliv dobývacích prací dokumentují obrázky 6 až 8.

Obr. 6. Zvlnění povrchu komunikace.
Fig. 6. Waviness of the road surface.

V průběhu měření nebyla zjištěna vážná poškození vozovky. Deformace krytu vozovky se projevují zejména formou terénních vln, které jsou pro poklesovou kotlinu charakteristické, částečně však mohou být způsobeny i značným provozním zatížením komunikací.

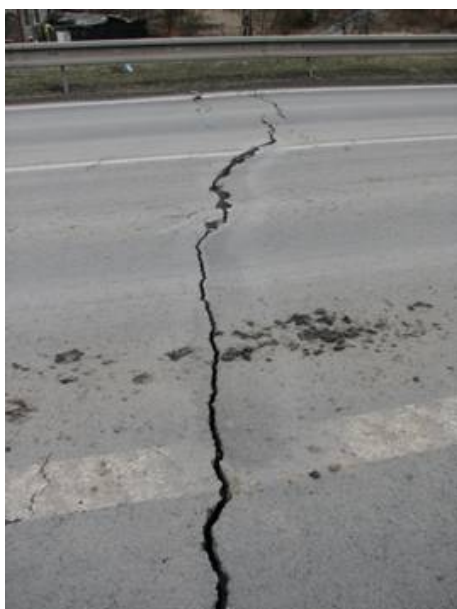
Obr. 7. Příčná trhlina ve vozovce.
Fig. 7. Transversal crack in the road.

Z výsledků dosavadních opakovaných měření na pozorovací stanici vyplývá, že v důsledku dobývání uhelných slojí v tomto prostoru dochází ve sledované oblasti k pozvolnému přetváření terénu, které dosud výrazně neohrozilo zaměřované komunikace. Viditelné deformace krytu vozovky byly zjištěny pouze na některých úsecích.

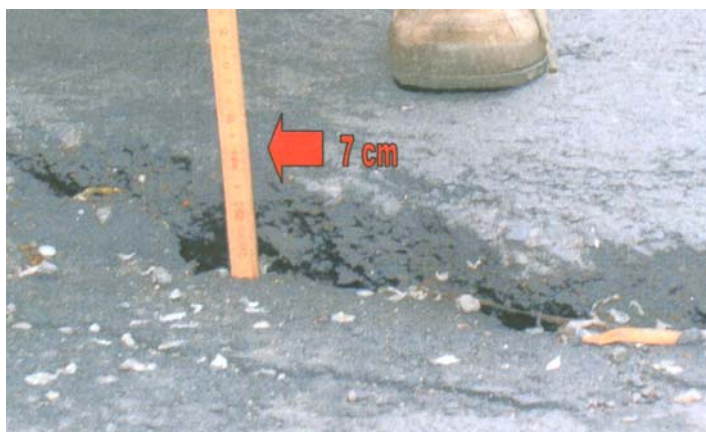
Obr. 8. Detail příčné trhliny.
Fig. 8. Detail of the transversal crack.
