Zhodnotenie stavu podzemných kolektorov vybudovaných vo vnútri technologických areálov podzemných zásobníkov

Assessment of condition of underground collector lines situated inside the technological complexes of underground storage facilities

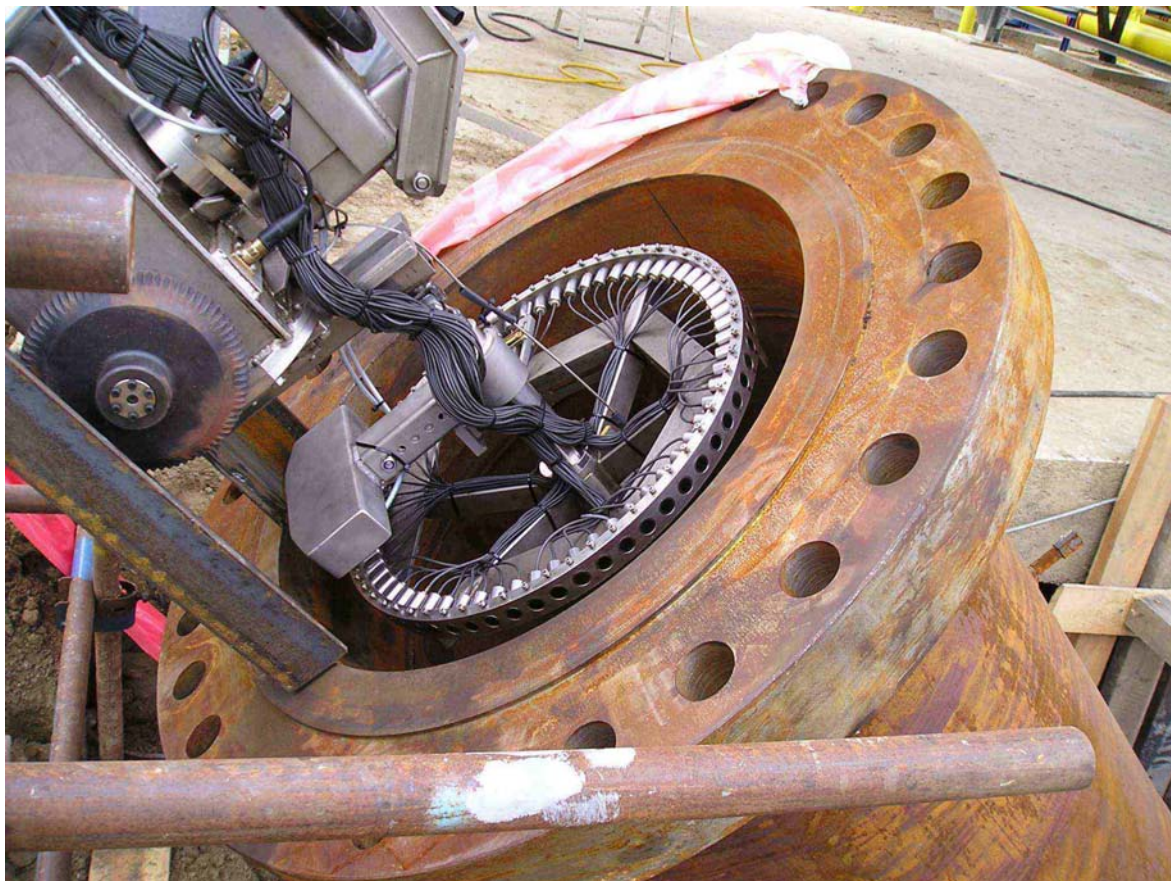
Obr. 2. Čelo zariadenia PIT vchádzajúceho do vstupnej príruby diagnostikovaného kolektora
Fig. 2. Head of the PIT device entering the inlet flange of the inspected collector line
